中国科学院广州化学研究所分析测试中心  
Analyzing and Testing Center of Guangzhou Institute of Chemistry,  
Chinese Academy of Sciences  
广州中科检测技术服务有限公司  
Guangzhou CAS Test Technical Services Co., Ltd.

## “胶印机”质量分析

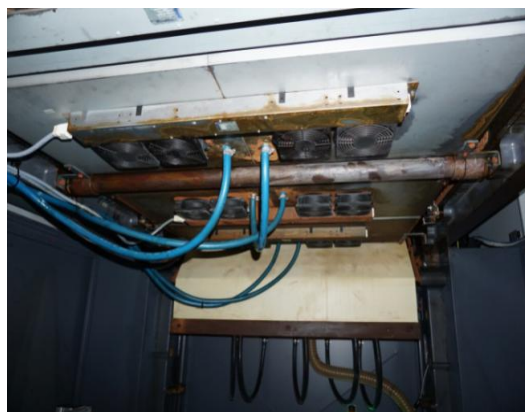
- 一、质量分析事项：对“胶印机”金属部件发生快速腐蚀现象的本质原因。
- 二、质量分析资料：1、“胶印机”腐蚀状况表述；2、委托方检测鉴定服务合同。
- 三、鉴定依据：GB/T 20852-2007《金属和合金的腐蚀 大气腐蚀防护方法的选择导则》  
GB/T 19292.1-2003《金属和合金的腐蚀 大气腐蚀性 分类》  
GB/T 19292.2-2003《金属和合金的腐蚀 大气腐蚀性 腐蚀等级的指导值》  
GB/T 19292.3-2003《金属和合金的腐蚀 大气腐蚀性 污染物的测量》
- 四、质量问题情况：某印刷公司在车间内安装了一台从某印刷设备公司（以下简称委托方）采购的某型号胶印机，安装完成并运行一个月左右，设备的金属部件多处逐渐发生腐蚀生锈现象，且腐蚀速度大大高于同款设备。有鉴于此，委托方要求使用方在车间内增加抽湿设备，使车间环境保持恒温恒湿，但仍然无法控制设备发生快速腐蚀生锈现象，且该现象还在不断加重。因此，设备使用方怀疑设备存在质量问题。
- 五、分析结论：“胶印机”所使用的外部物料中含有氯元素并在设备周围环境中形成了 HCl 气体，而且设备工作环境湿度过大，导致金属部件在盐酸环境中或氯离子电化学作用下发生了快速腐蚀的现象。
- 六、现场图片：

冷却液泄露部位生锈

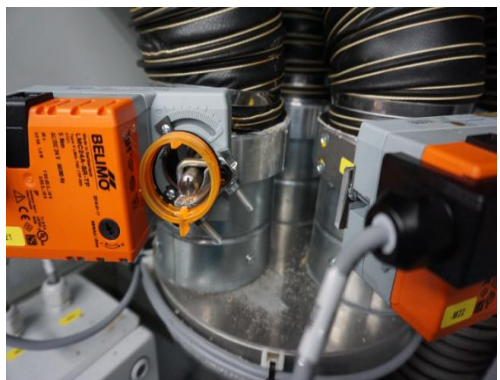
排风管处白色粉末状结晶物

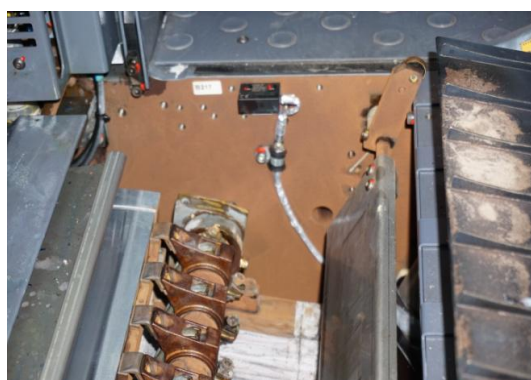
内部锈蚀状况
