## “中频电炉设备”质量鉴定

一、质量分析事项：对涉案“中频电炉设备”发生炉体铁水渗漏飞溅伤人事故的原因开展质量鉴定工作（查明产品质量、材料情况、人员操作等，分析事故原因）。

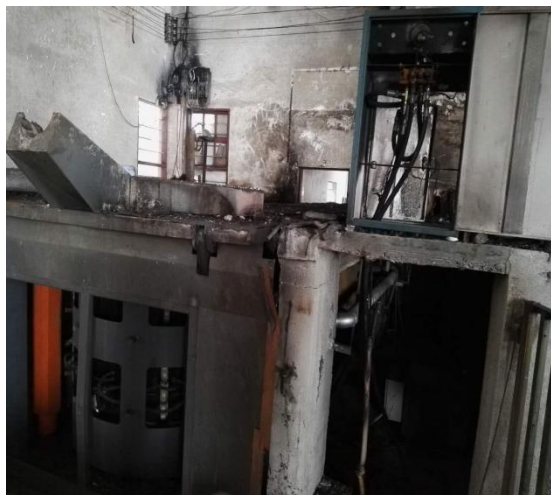
涉案的“中频电炉设备”

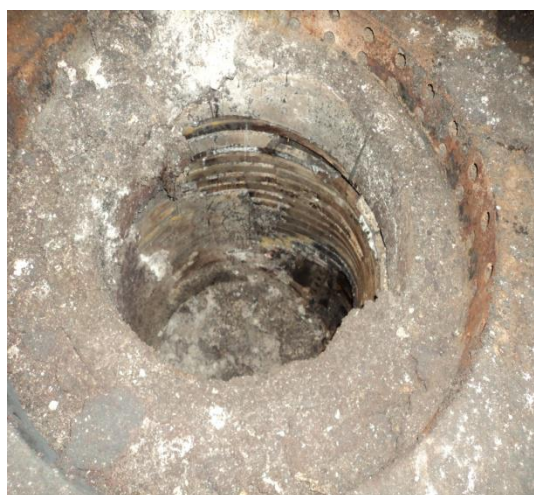
- 1、涉案“中频电炉设备”的漏炉停机保护功能缺失（保护设备线路被人为拆除），并且操作人员安全意识不强，安全措施缺乏，没有对炉衬的状况进行有效监控，以至于在炉衬材料已严重耗损且设备已发出报警的情况下仍继续使用，是导致电炉高温液体渗漏爆炸的主要原因。
- 2、涉案“中频电炉设备”的安全设计符合国家和行业标准的要求，不存在明显的质量缺陷，按照相关规定规范操作，在正常使用的情况下应不会发生安全事故。
- 3、涉案“中频电炉设备”所使用的耐火材料材质基本符合其产品宣传册的要求，其质量应不是导致炉衬损耗过快的原因。

电炉破坏严重

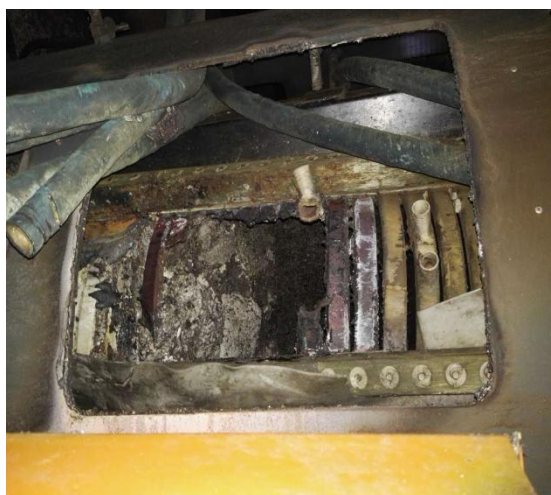
供方则认为，发生事故前，该设备出现了接地故障报警，供方调试人员接到需方的电话后要求需方立即停止使用，检查故障原因，但需方仍执意严重违章冒险操作，而且需方事前擅自拆除了炉体保护装置（注1），设备无法实现自动停机，最终出现铁水熔穿炉衬、炉体和线圈，铁水直接与冷却水接触而导致爆炸事故的发生。

电炉右侧底部的破坏孔洞

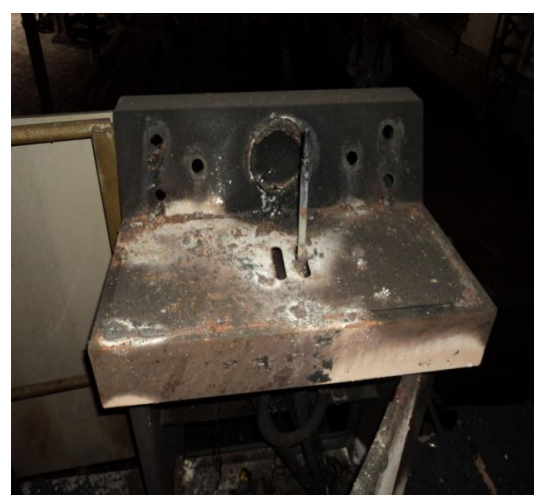
电炉操控台被烧毁
